Herzstillstand in der Badewanne

Gefährliches Handy-Netzteil analysiert

Im Februar überlebte ein Student knapp einen Stromschlag durch ein Handy-Netzteil. Eine Analyse des Geräts zeigt: Vermutlich sind viele weitere gefährliche Exemplare im Umlauf.

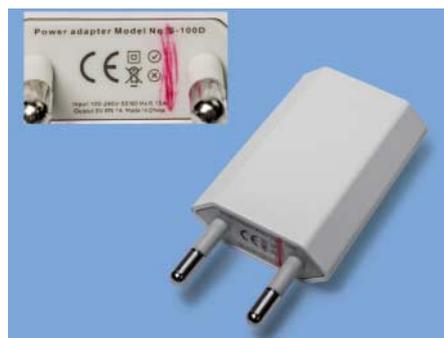
Wir sägten das Netzteil auf und fanden keine Hinweise auf einen Einzel-Defekt, zum Beispiel einen Sturzschaden. Im VDE-Prüfinstitut in Offenbach erkannte der Sicherheitsexperte Jürgen Ripperger auch ohne die Warnung aus Finnland sofort, dass die Kriech- und Luftstrecken zu klein sind. Bei hoher Luftfeuchtigkeit, zum Beispiel im Bad, könne die USB-Buchse deshalb Netzspannung führen, vermutete er.

Das Netzteil, das den Stromschlag verursachte

Ein Test im VDE-Labor zeigte, dass das Netzteil auch ohne Feuchtigkeit gefährlich ist. Rippergers Kollege Sven Grünberg schaltete einen Widerstand an den USB-Ausgang und prüfte die Spannung mit seinem Oszilloskop gegenüber Erdpotential. Das Ergebnis brachte ihn aus der Fassung: „170 Volt effektiv. Das ist ja wirklich ein Hammer, das ist gefährlich ohne Ende“, entfuhr es dem Ingenieur.

Die VDE-Ingenieure vermuten, dass entweder der Übertrager (Trafo) des Netzteils fehlerhaft ist oder ein ungeeigneter Kondensator eingebaut wurde. Um diese Frage zu klären, müsste man die Leiterplatte zerstören; sie könnte dann nicht mehr als Beweismaterial dienen. Bislang laufen noch keine behördlichen Ermittlungen, weil der Student die Bestellbestätigung nicht mehr finden konnte. Er weiß nur noch, dass er es „2015 über einen Drittanbieter auf der Internet-Plattform Amazon gekauft“ hatte. Der zugehörige Amazon-Account existiere nicht mehr.
